Analisis Daerah Tergenang Banjir Di Desa Sitarjo, Kabupaten Malang Menggunakan Data SAR (*Synthetic Aperture Radar*) Sentinel-1

Irfan Helmi Pradana¹, Listyo Yudha Irawan², Dicky Setiawan¹, Fajar Setiawan Yuliano¹, Hanifa Ahmad Mufid¹

¹Mahasiswa Jurusan Geografi, Fakultas Ilmu Sosial, Universitas Negeri Malang

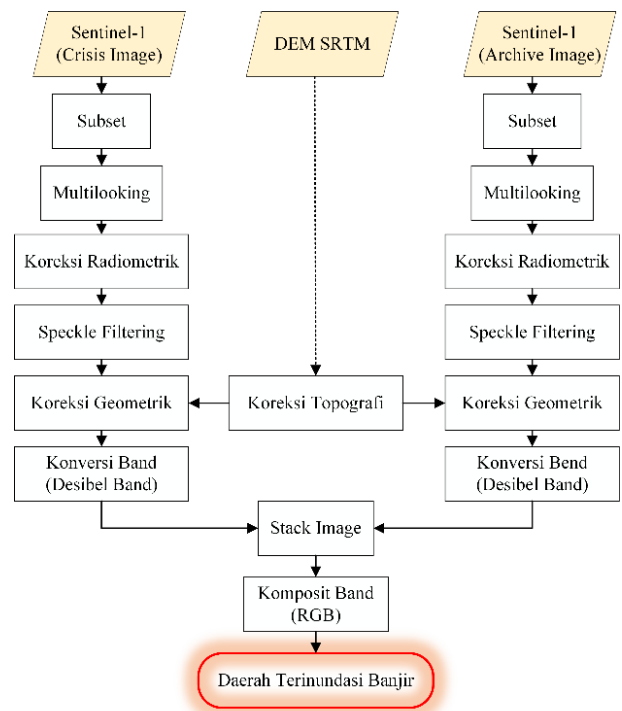
Gambar 2. Diagram Alir Penelitian

Proses pengolahan awal data SAR (*Synthetic Aperture Radar*) menggunakan *software Sentinel Application Platform* (SNAP) yang merupakan perangkat lunak *open source* yang disediakan ESA *toolbox*. Tahapan awal dari analisis data SAR (*Synthetic Aperture Radar*) yaitu dengan pemotongan atau subset area penelitian dengan memasukan nilai koordinat x, y, dan z. Tahap pemotongan citra berfungsi untuk memperdetail tampilan citra sebelum masuk ke tahapan koreksi.

analisis ini dilakukan proses *overlay* atau pertampalan pada kedua citra yang digunakan untuk mengidentifikasi lokasi genangan banjir. Komposit band merah diaplikasikan pada citra tanggal 28 Desember 2014, dimana pada saat tanggal tersebut terjadi banjir. Komposit band hijau dan biru diaplikasikan pada citra tanggal 20 November 2014, dimana pada saat waktu tersebut merupakan kondisi sebelum terjadinya genangan banjir. Berdasarkan komposit band yang dilakukan maka luasan daerah yang tergenang (terinundasi) banjir diidentifikasi dengan kenampakan warna merah pada citra. Alur metode jalannya penelitian secara terperinci disajikan pada diagram alir (gambar 2) dibawah ini.

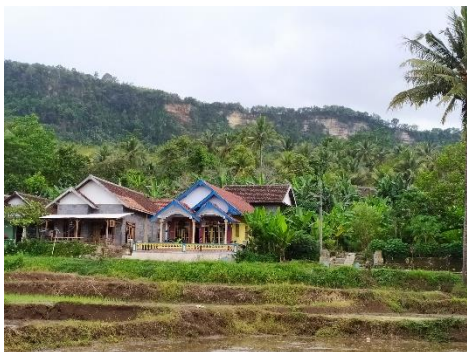
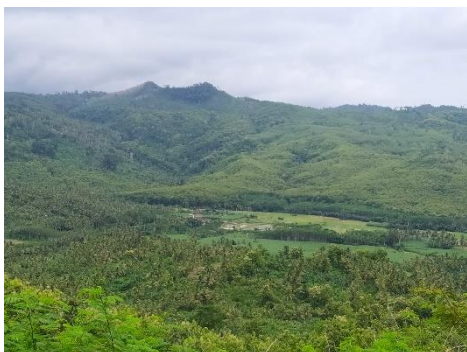
Gambar 3. Kondisi Fisiografis Desa Sitarjo, Kecamatan Sumbermanjing, Kabupaten Malang (Hasil Dokumentasi Peneliti, 2020)

dataran tinggi didominasi oleh kenampakan tebing karst di bagian selatan pada ketinggian 300 hingga 650 mdpl. Sementara itu letak Desa Sitarjo berada pada bagian lembah dengan elevasi antara 13 hingga 50 mdpl yang dikelilingi perbukitan dan tebing karst.

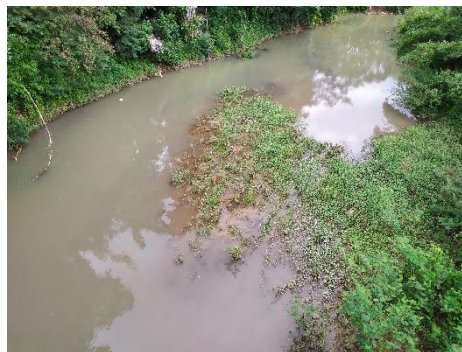
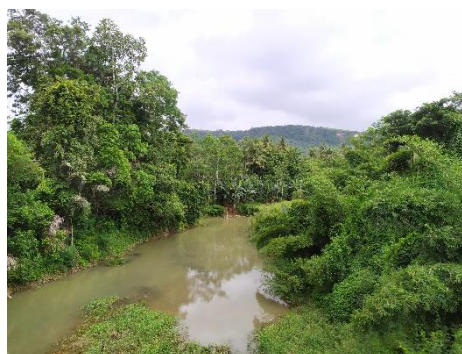
Gambar 4. Sedimen Material pada Aliran Sungai Penguluran di Desa Sitarjo, Kecamatan Sumbermanjing, Kabupaten Malang (Hasil Dokumentasi Peneliti, 2020)

Selain faktor curah hujan yang tinggi, kejadian banjir di Desa Sitarjo juga disebabkan oleh adanya pengendapan yang berasal dari erosi Sub-DAS Penguluran dan erosi tanggul sungai yang berlebihan. Kondisi ini dikarenakan minimnya vegetasi penutup serta penggunaan lahan yang tidak tepat pada wilayah sub-DAS nya. Besarnya sedimentasi yang terlarut pada aliran sungai akan mengurangi kapasitas saluran, sehingga mampu menimbulkan genangan atau banjir pada saat volume aliran melebihi kapasitas maksimum sungai. Wilayah di Desa Sitarjo yang menjadi lokasi banjir tahunan adalah Dusun Krajan Wetan, Dusun Rowo Trate, Dusun Krajan Kulon, dan Dusun Krajan Tengah.
