Pemeriksaan Kerusakan Pompa Vakum menggunakan Analisa Getaran

Dalam penelitian ini akan membahas mengidentifikasi jenis kerusakan yang dialami oleh pompa vakum 161V21 *plant fatty acid* berdasarkan spektrum vibrasi yang dihasilkan.

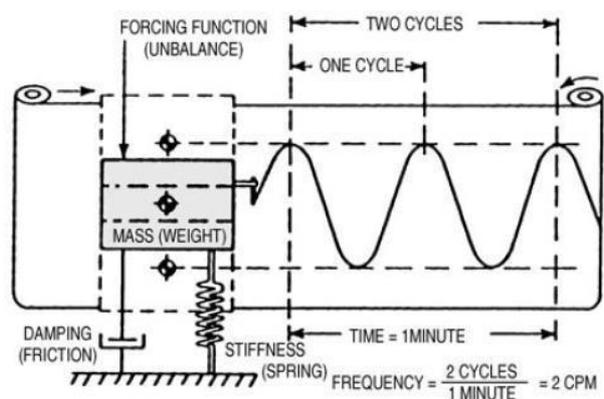
Gambar 1. Sistem Getaran Sederhana^[2]

Getaran secara teknis didefinisikan sebagai gerak osilasi dari suatu objek terhadap posisi objek awal/diam, seperti yang ditunjukkan pada gambar 1. Gerakan massa dari posisi awal menuju atas dan bawah lalu kembali ke posisi semula, dan akan melanjutkan geraknya disebut sebagai satu siklus getar. Waktu yang dibutuhkan untuk satu siklus disebut sebagai periode getaran. Jumlah siklus pada suatu selang waktu tertentu disebut sebagai frekuensi getaran.

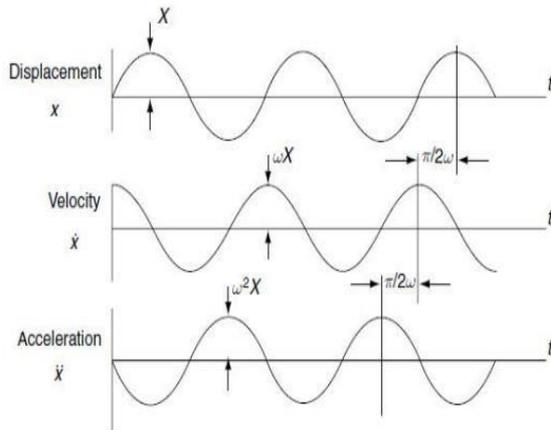
Gambar 2. Hubungan Antara Perpindahan, Kecepatan dan Percepatan Getaran

Frekuensi adalah salah satu karakteristik dasar yang digunakan untuk mengukur dan menggambarkan getaran. Karakteristik lainnya yaitu perpindahan, kecepatan dan percepatan. Setiap karakteristik ini menggambarkan tingkat getaran, hubungan karakteristik ini dapat dilihat pada gambar 2.

Perpindahan (*displacement*) mengindikasikan berapa jauh suatu objek bergetar, kecepatan (*velocity*) mengindikasikan berapa cepat objek bergetar dan percepatan (*acceleration*) suatu objek bergetar terkait dengan gaya penyebab getaran. Satuan yang digunakan tiap karakteristik dapat dilihat pada Tabel 1. Untuk keperluan program *preventive maintenance*, kecepatan getar adalah karakteristik yang penting untuk diukur.

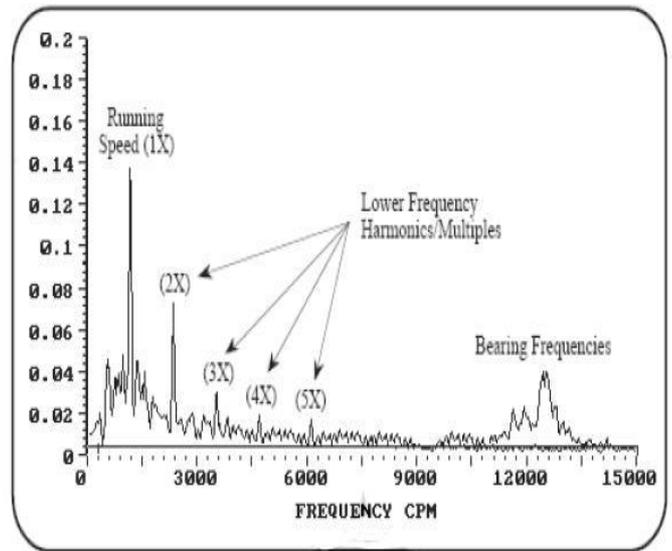
Gambar 3. Analisa Spektrum FFT^[4]

Pada Gambar 3^[4] adalah gambar tampilan analisa spektrum menggunakan FFT, *running speed* (1x), *lower frekuensi harmonics/multiples*. Kedua bentuk spektrum tersebut memberikan informasi kerusakan pada mesin seperti : kerusakan *misalignment*, kerusakan *unbalance*, dan lain-lain. Sedangkan *bearing frequencies* adalah informasi spektrum FFT untuk mengidentifikasi kerusakan pada *bearing*, terjadi pada putaran mesin yang tinggi.

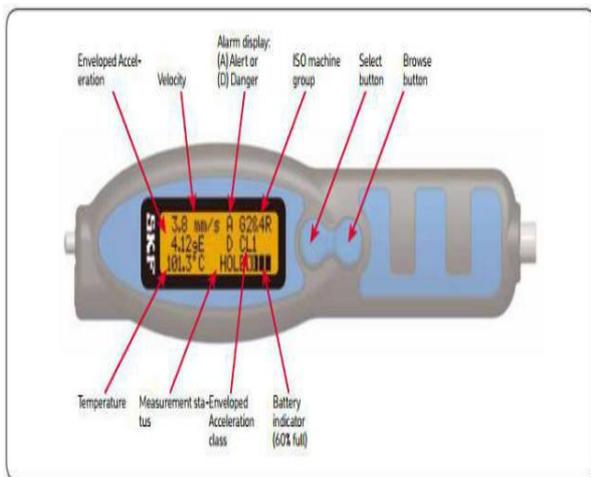
Gambar 4. *Vibration Meter*

Vibration meter merupakan salah satu alat ukur yang digunakan untuk mengukur nilai vibrasi yang terjadi pada objek pengukuran. Alat ukur ini juga dapat mengukur nilai noise dan temperatur dari objek pengukuran. Pada penelitian ini *vibration meter* yang digunakan adalah SKF *machine condition advisor* CMAS 100-SL.

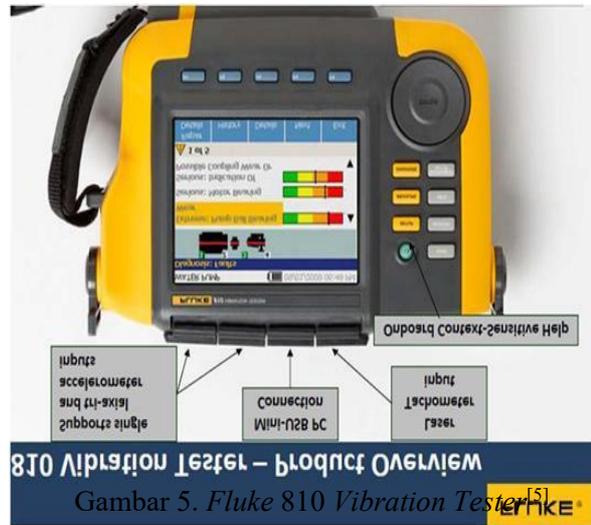
Fluke 810 Vibration Tester merupakan salah satu alat ukur dengan teknologi canggih yang dapat mengidentifikasi dan mendiagnosis masalah kerusakan mekanik pada suatu mesin.

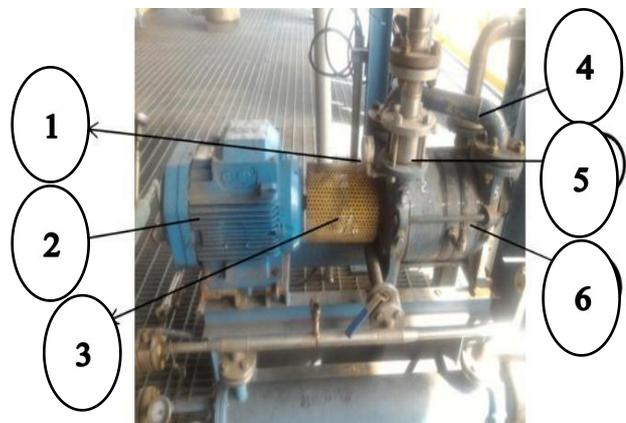
Gambar 6. Pompa Vakum 161V21

Objek pengukuran yang diambil data vibrasinya adalah pompa vakum 161V21 *plant fatty acid*. Adapun objek pengukuran dapat dilihat pada Gambar 6.

Berdasarkan data spesifikasi pompa vakum 161V21 *plant fatty acid* merupakan pompa tipe VPH 50-120 dengan serial number 990203, *vaccum unit* ACJ5/11/LTF dan pompa vakum 161V21 dibuat pada tahun 1999.

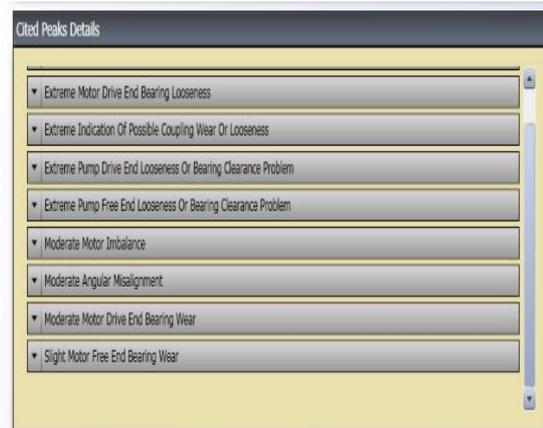
Gambar 7 Hasil Diagnosis *Fluke*

Setelah dilakukan pengukuran dengan menggunakan *fluke* didapatkan spektrum getaran dalam domain frekuensi. Pengukuran dilakukan pada 4 posisi *bearing*. Dari hasil diagnosis *fluke*, terdapat banyak indikasi kerusakan yang dialami oleh pompa vakum 161V21 dan dapat dilihat pada Gambar 7.

Dari hasil pengukuran yang dilakukan menggunakan *fluke* didapat bahwa hasil diagnosis dari kerusakan mesin sangat kompleks, seperti adanya kerusakan *looseness bearing* pada motor, *angular misalignment*, *motor imbalance* dan lainnya. Sehingga dari hasil diagnosis tersebut perlu dilakukan analisa untuk mengetahui akar masalah utama dari kerusakan yang dialami oleh pompa vakum 161V21.

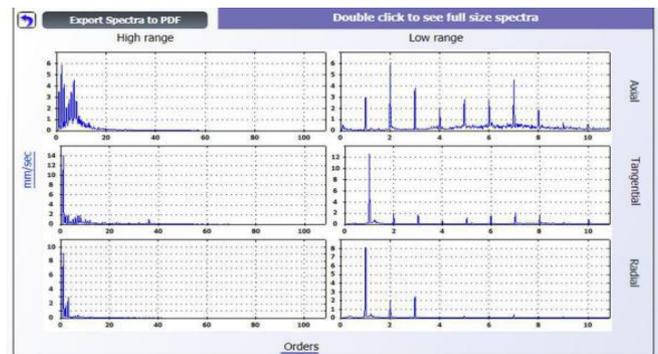
Gambar 8. Hasil Pengukuran *Bearing* 1

Setelah dilakukan pengukuran dengan menggunakan *vibration meter* pada 4 posisi *bearing* didapatlah data vibrasi, noise dan temperatur. Nilai vibrasi tertinggi terdapat pada posisi *bearing* 1 dengan arah horizontal sebesar 18,9 mm/s dan nilai-nilai vibrasi tersebut sudah memasuki area berbahaya, sehingga dilakukan pengukuran menggunakan *fluke* untuk mengetahui domain frekuensi dari getaran yang terjadi.

Hasil spektrum pengukuran pada *bearing* 1 dapat dilihat pada Gambar 8 didapatkan nilai vibrasi pada arah aksial, horizontal (*tangential*) dan vertikal (*Radial*).

Dapat dilihat pada Gambar 8, muncul 3 puncak dominan pada arah radial. Hal ini mengindikasikan bahwa mesin mengalami *angular misalignment*. Sama halnya dengan *bearing* 2, dapat dilihat pada Gambar 9, muncul 3 puncak dominan pada arah radial dengan puncak tertinggi pada 1x CPM. Hanya saja indikasi kerusakan yang terjadi ialah *angular misalignment* disertai dengan *coupling problem*.

Berdasarkan hasil analisa spektrum, kerusakan yang dialami oleh pompa vakum 161V21 ialah indikasi kerusakan *mechanical looseness* tipe C pada titik pengukuran *bearing* 4 serta *misalignment* disertai *coupling defect* pada titik pengukuran *bearing* 1, *bearing* 2 dan *bearing* 4. Sedangkan pada *bearing* 3 kerusakan tidak dapat teridentifikasi.

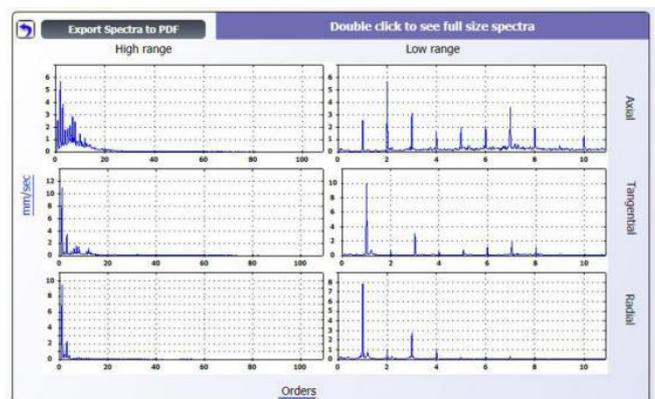
Gambar 9. Hasil Pengukuran *Bearing* 2

Dari proses pengukuran pada *bearing* 2 didapatkan data spektrum vibrasi seperti Gambar 9.

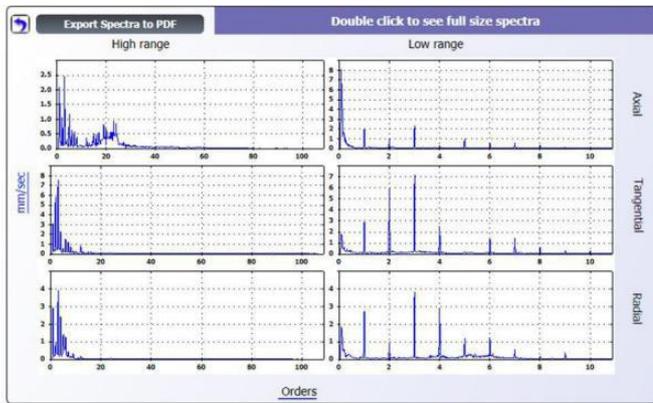
Gambar 10. Hasil Pengukuran *Bearing* 3

Adapun spektrum domain frekuensi hasil pengukuran pada *bearing* 3 dapat dilihat pada Gambar 10.

Sedangkan pada *bearing* 3 didapatkan bahwa spektrum yang dihasilkan tidak memiliki ciri adanya indikasi kerusakan. Sehingga diperlukan data tambahan berupa domain waktu untuk melihat adanya *sideband* atau tidak. Karena data yang tersedia hanya domain frekuensi maka dari hasil analisa menyatakan bahwa kerusakan yang terjadi pada *bearing* 3 tidak teridentifikasi. Sedangkan pada *bearing* 4, dapat dilihat pada Gambar 11 indikasi kerusakan ialah terjadi *misalignment* disertai *coupling problem*. Hal ini berdasarkan pada spektrum yang muncul pada arah radial dengan 3 puncak dominan. Hal tersebut menunjukkan terjadinya *parallel misalignment* dan *coupling problem*. Selain itu, dilihat pada arah aksial, muncul spektrum pada 0,5x, 1,5 x dan 2,5x dan juga harmonik pada 4x dan seterusnya. Hal ini jelas mengindikasikan adanya *mechanical looseness* tipe C yang terjadi pada area *bearing* 4.

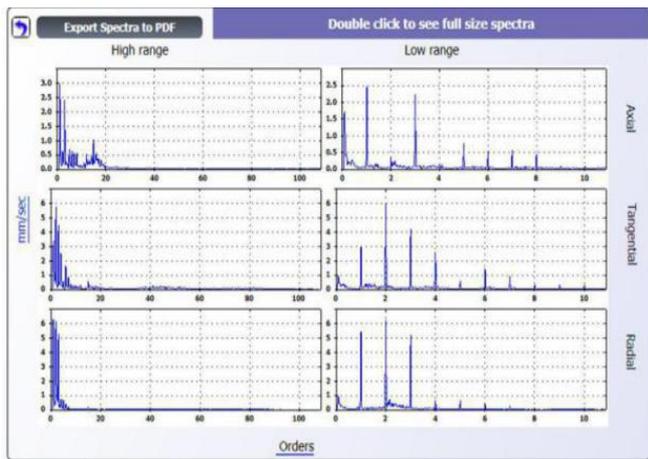
Gambar 11. Hasil Pengukuran *Bearing* 4

Pada *bearing* 4 didapatkan spektrum domain frekuensi seperti ditunjukkan Gambar 11.

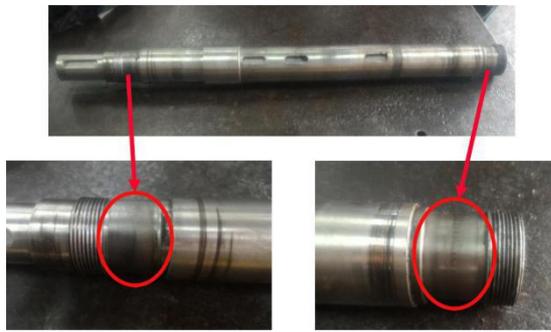
Gambar 12. Kerusakan Pada *Shaft*

Berdasarkan analisa tersebut, maka perlu dilakukan pengecekan aktual ke lapangan. Dari pengamatan aktual di lapangan, kerusakan yang terjadi ialah bagian *shaft* terkikis oleh gesekan

yang terjadi antara *bearing* dan *shaft*. Kerusakan yang terjadi dapat dilihat pada Gambar 12.

Dari Gambar 12 dapat diketahui bahwa kerusakan *shaft* terjadi akibat gesekan yang secara terus menerus terjadi antara *shaft* dan *bearing*. Mula-mula poros memiliki diameter sebesar 40 mm menjadi 39 mm. Sedangkan pada bagian poros lain yang mulanya berdiameter 40 mm menjadi 36,7 mm.

Berdasarkan pengamatan aktual di lapangan kerusakan yang terjadi ialah adanya kerusakan pada *rubber coupling* dan bagian permukaan *shaft* pompa terkikis oleh *inner bearing*.

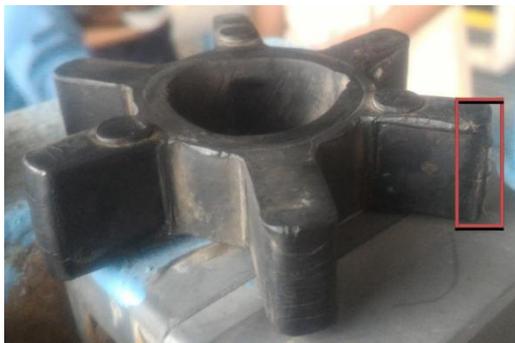
Gambar 13. Kerusakan Pada *Rubber Coupling*

Kerusakan juga terjadi pada bagian *rubber coupling*. *Rubber coupling* sudah tidak dapat berfungsi sebagai mana mestinya akibat kekakuan dari *rubber coupling* yang sudah menurun, sehingga mempengaruhi kinerjanya. *Rubber coupling* ini berfungsi sebagai peredam getaran yang dialami oleh sambungan kopling. Maka dari itu *rubber* (karet) *coupling* harus memiliki kekakuan yang baik. Selain itu, terdapat retakan yang terjadi pada sisi samping kopling seperti terlihat pada Gambar 13.
