Analisis Kerentanan Aksesoris dan Pipa Air Minum Terhadap Banjir Rob Menggunakan SIG di Kecamatan Tanjung Priok PAM Jaya DKI Jakarta

Reosa Andika Firmansyah*, Awaluddin Setya Aji, Mohammad Khafi Triadifa Samangan

Teknik Lingkungan, Akademi Teknik Tirta Wiyata, Magelang

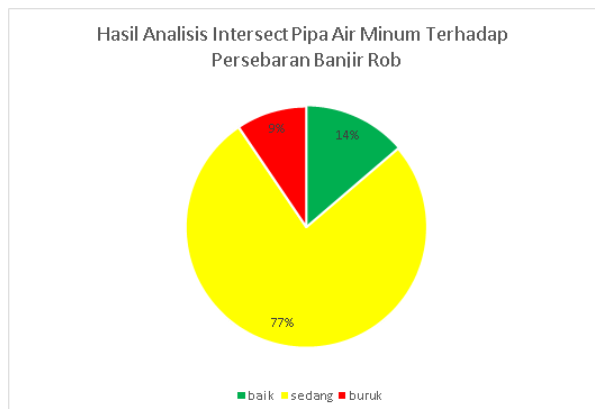
Gambar 5. Hasil Analisis Intersect Pipa Terhadap Banjir Rob

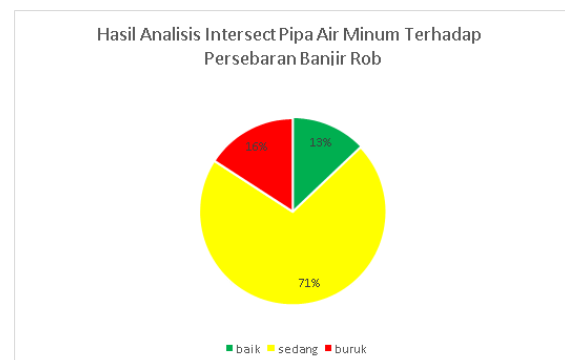
Gambar 6. Hasil Analisis Intersect Aksesoris Pipa Terhadap Banjir Rob
